道路標識・道路反射鏡の 維持管理と点検・補修に ついて

2024年9月27日

一般社団法人愛知県道路標識・標示業協会
標識部会

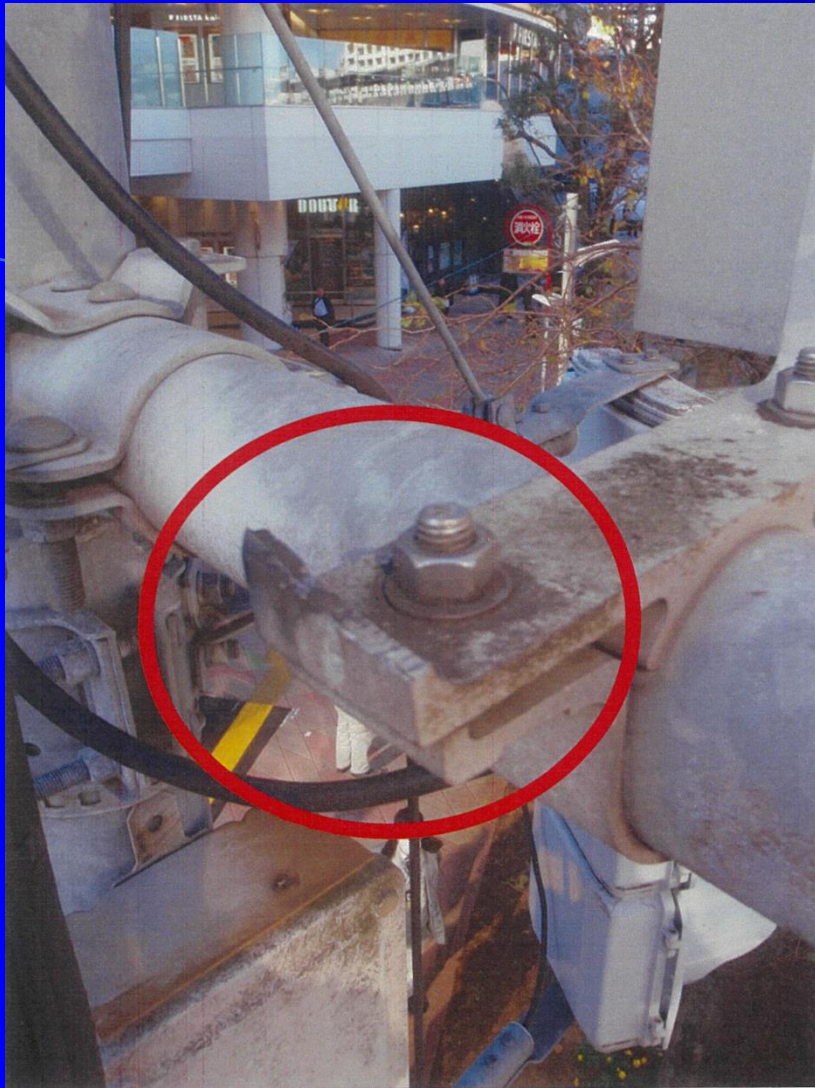
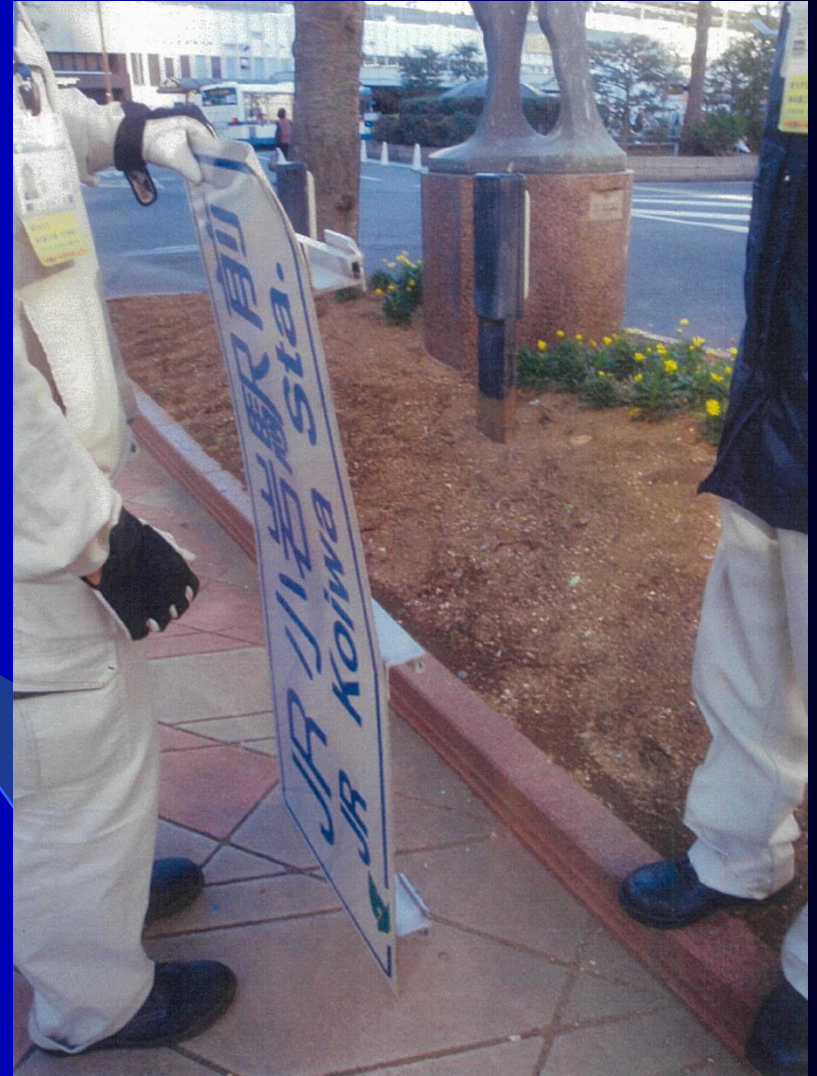
江戸川区 信号機設置の標示板が落下
重さ約3キロ 女性がけが

原因は取付金具の劣化とされています。

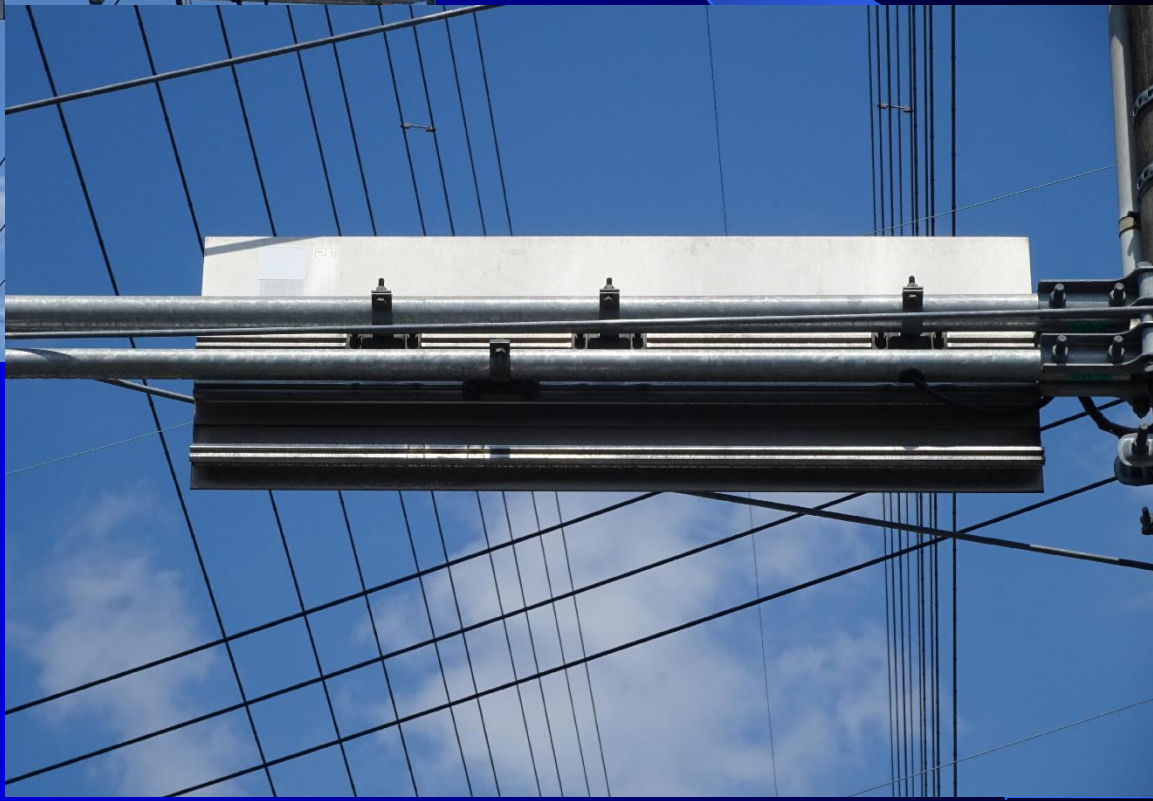
- 信号機のアーム
に取付けられて
いる場合 →

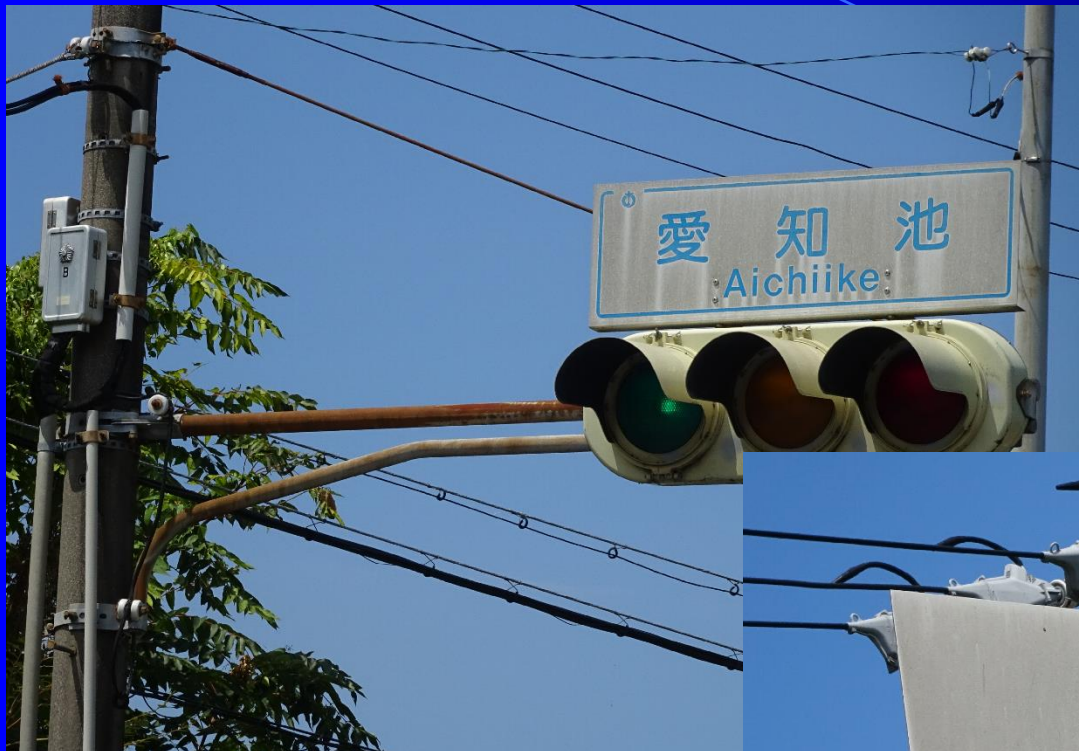
- 信号機、信号アーム、共に錆びており、地点名標識は反射性能の無い標識でもあります。

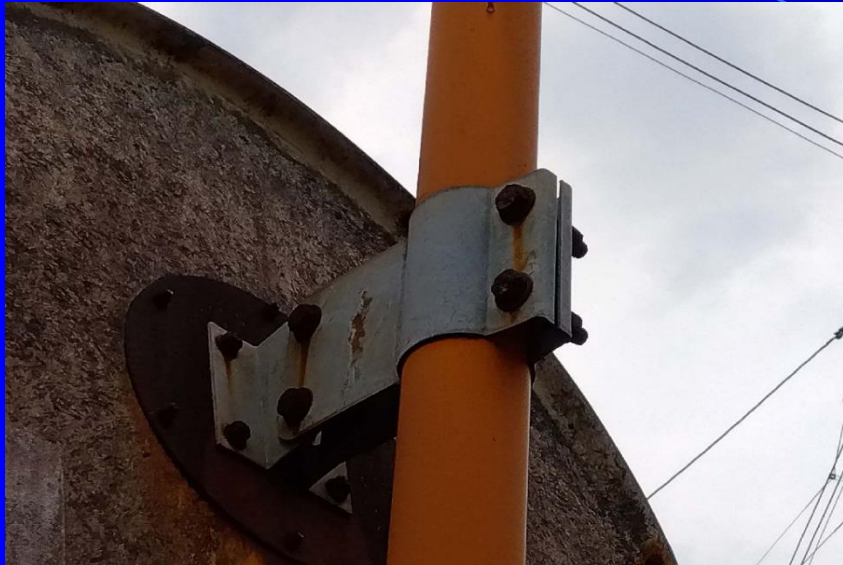
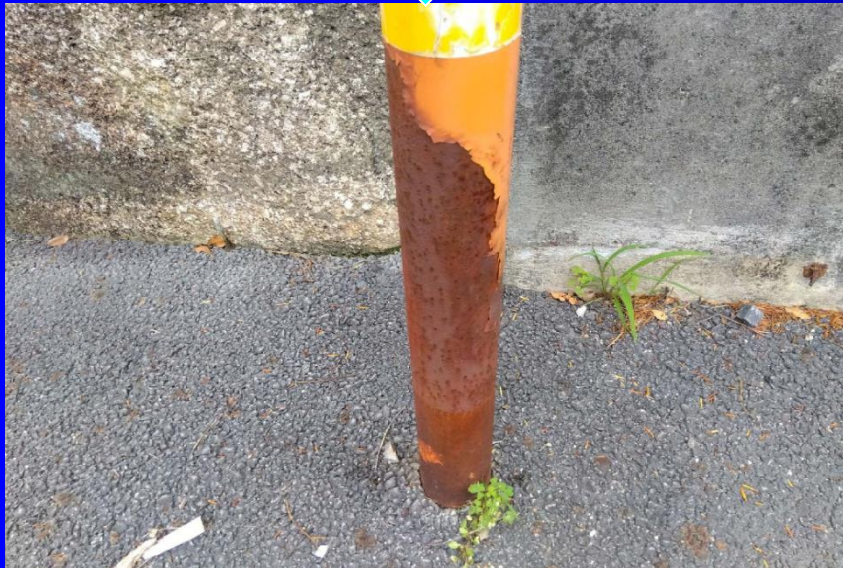
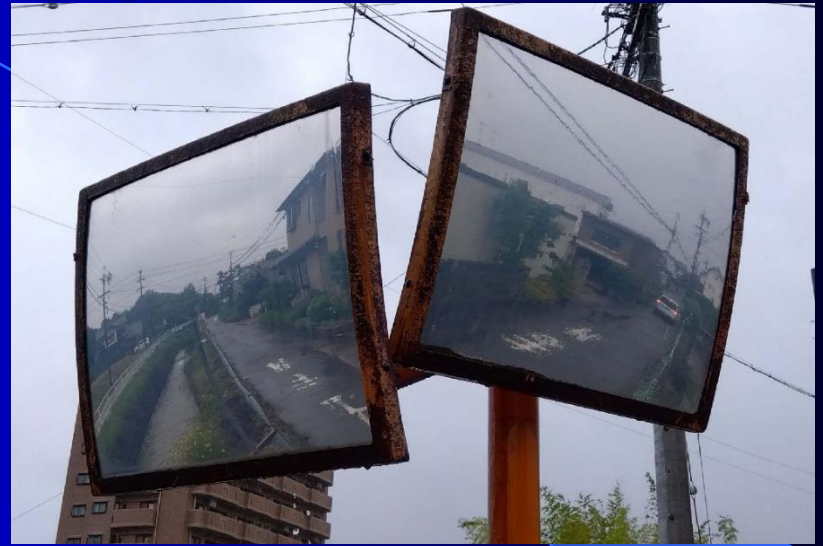
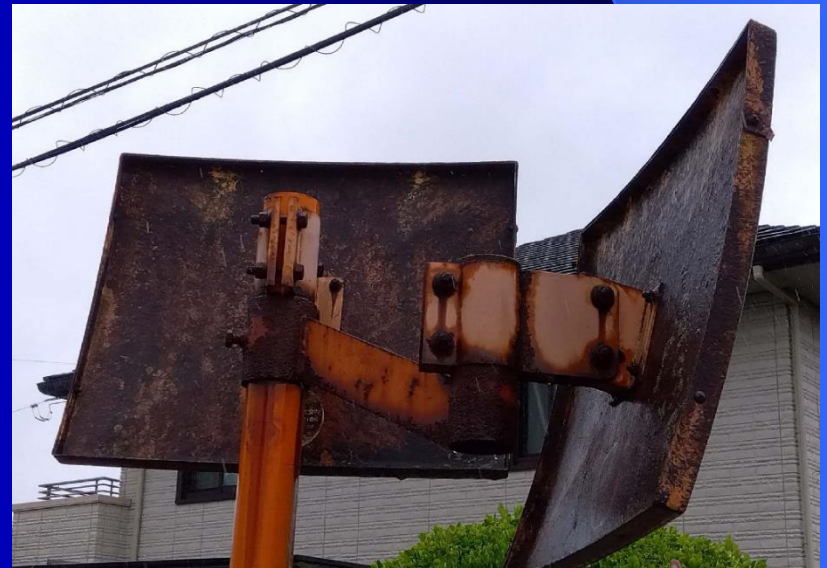
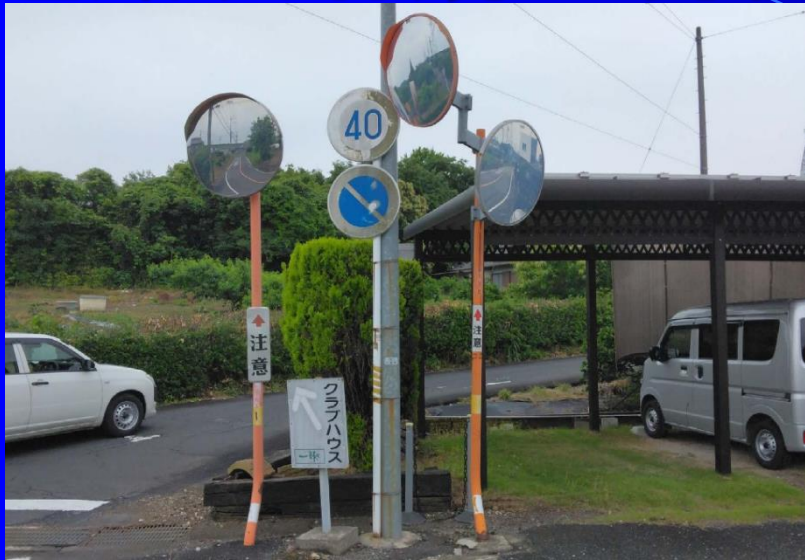
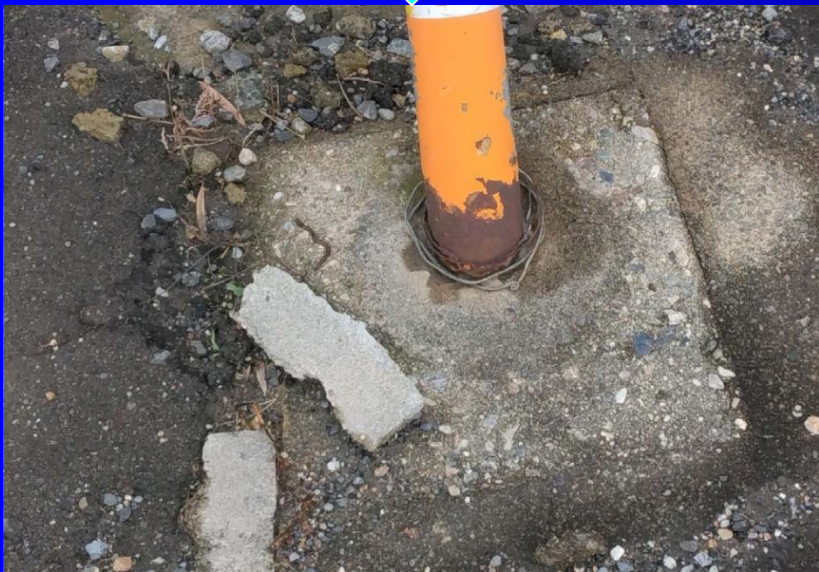
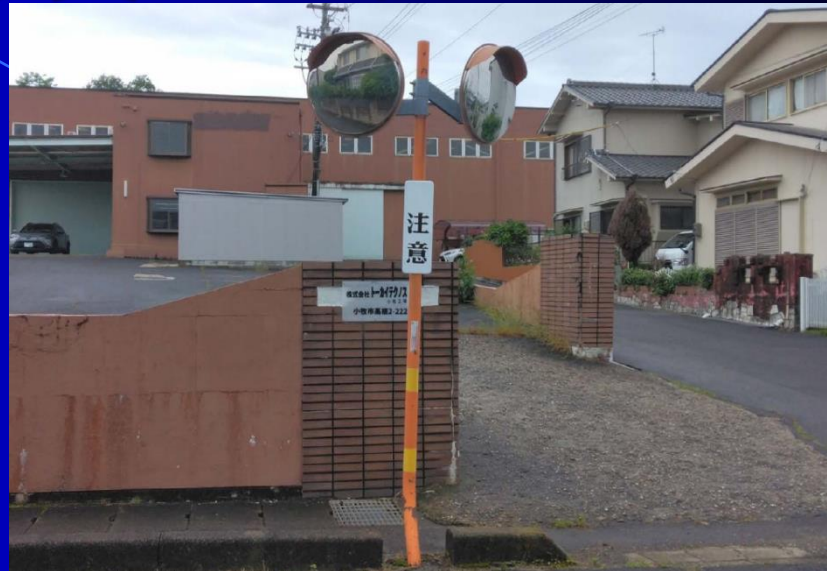
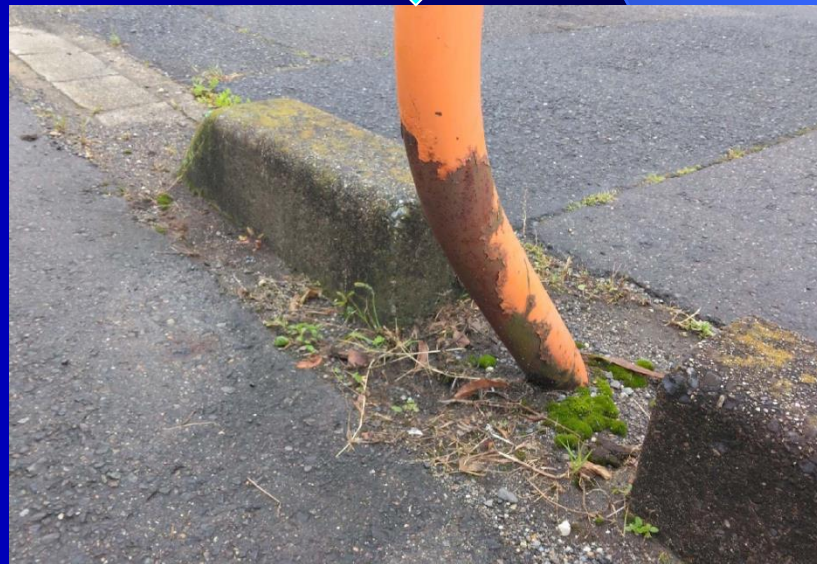
- ✓ 道路反射鏡の点検を実施したことがない自治体が多く、地際部の腐食や錆等による倒壊のおそれがあります。近視で定期的に点検を実施することが必要と思われれます。
- ✓ 地元の要望等で、道路反射鏡は設置されることが多く、道路反射鏡の設置基数を把握されている自治体もありますが、把握されていない自治体も多いと聞いております。

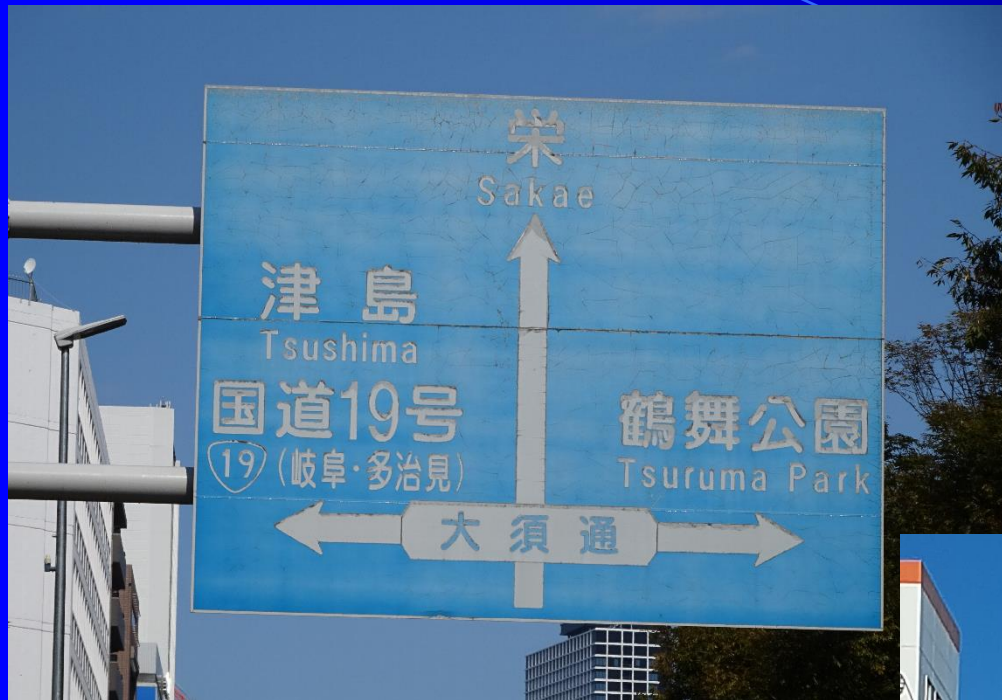
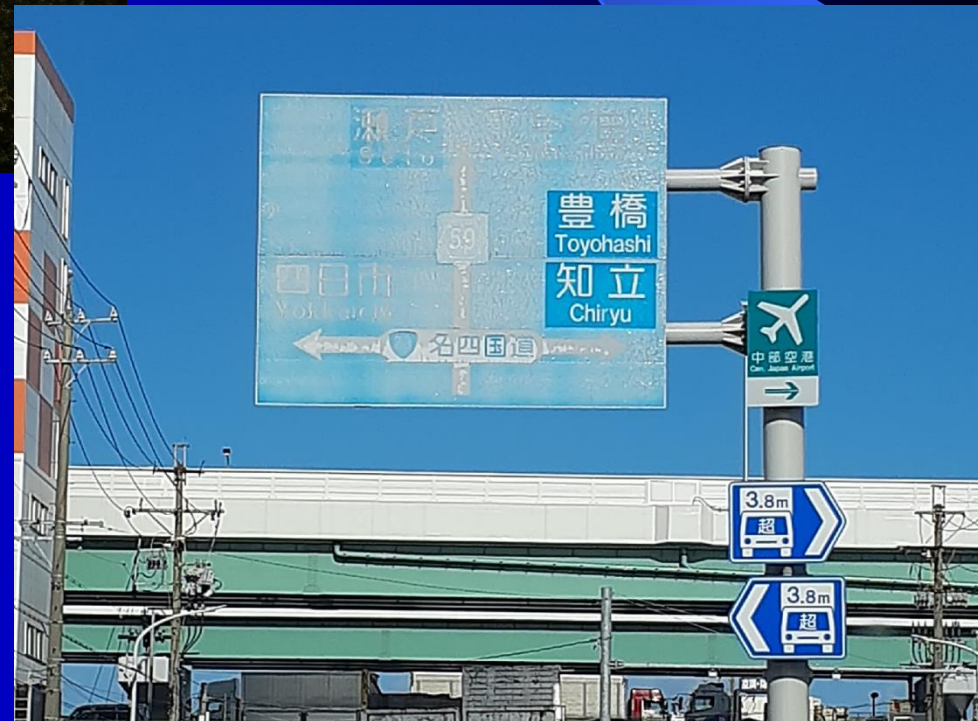
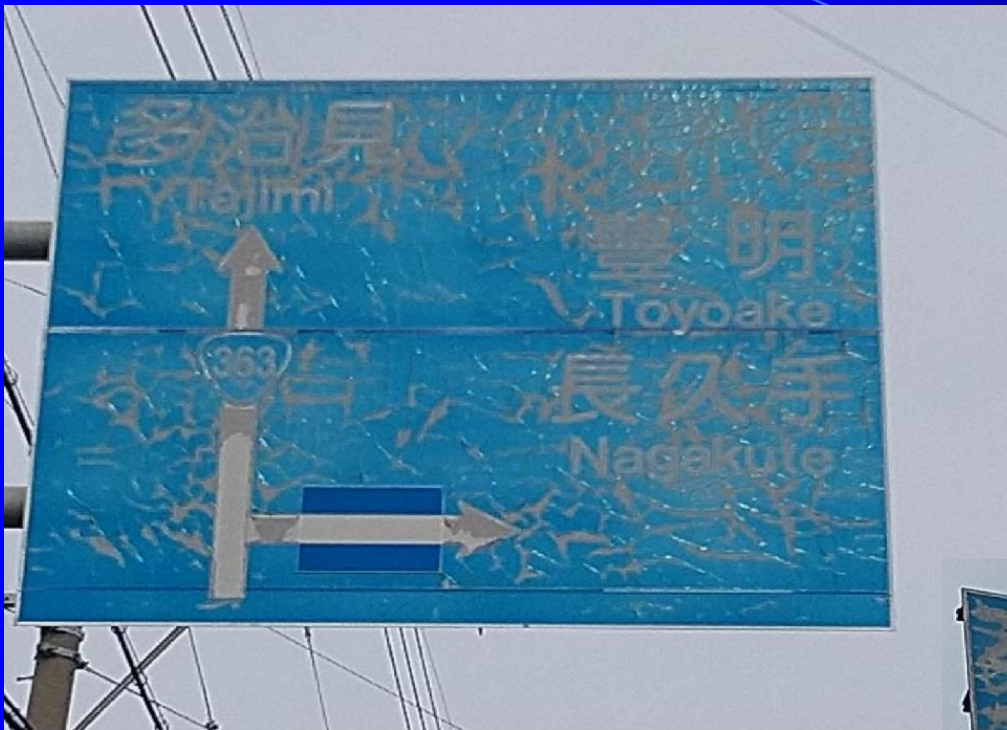
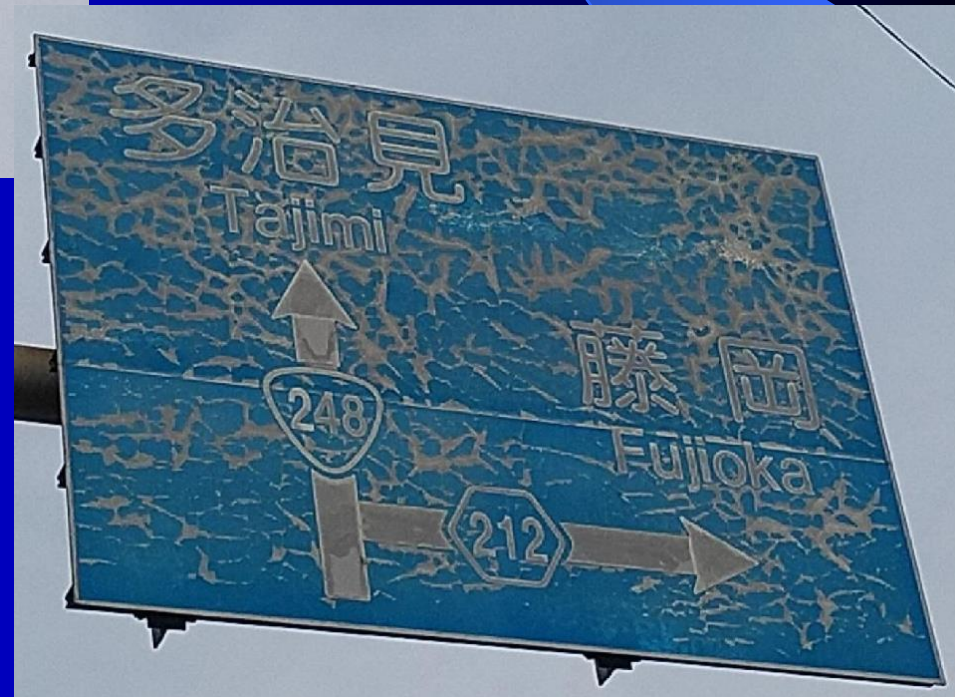
更新されずに老朽化した県内の案内標識板

前のスライドの写真のような更新の時期を超えた「老朽化した案内標識板」が県内多く見られます。点検とは別に、案内標識板の更新も是非、宜しく願っています。
