# 老朽化した道路標識の課題と問題点と 小規模附属物の点検と取り組み

令和3年11月10日

一般社団法人 愛知県道路標識・標示業協会  
標識部会

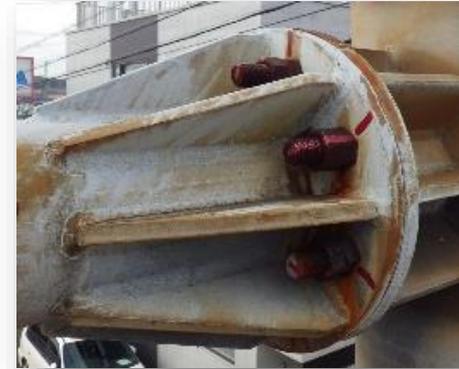
## 判定区分Ⅲ 早期措置段階

構造物の機能に支障が生じる可能性があり、早期に措置を講ずべき状態。

(標識構造に問題ありと診断された標識柱)

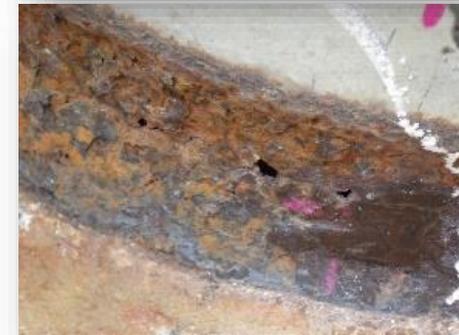
## 判定区分Ⅳ 緊急措置段階

構造物の機能に支障が生じている、又は生じる可能性が著しく高く、緊急に措置を講ずべき状態。

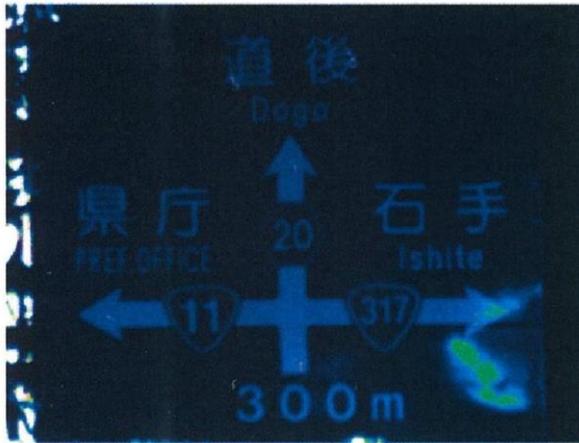
参考までに、 $5\text{cd}/\text{m}^2$  (75%の者が標識として良くないとするレベル)、 $10\text{cd}/\text{m}^2$  (丁度半数の者が標識として良くないとするレベル)、 $20\text{cd}/\text{m}^2$ 、 $35\text{cd}/\text{m}^2$  (85%の者が標識としても良いとするレベル) の白色輝度の標識のデータ解析写真を以下に示す。(図 1-3-5)

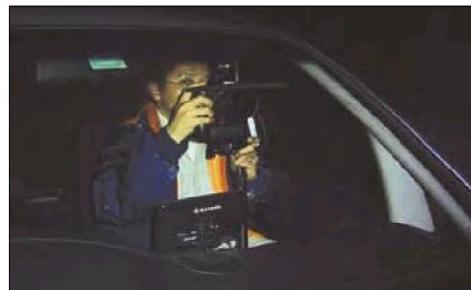
- 車線規制を伴わず、車両で走行しながら簡易に道路標識の輝度測定が可能です。
- 見え方(視認性)を輝度値で把握することで、目視による判断に加え、定量的な評価で更新判断をすることが可能になります。

反射輝度測定用デジタルカメラ撮影

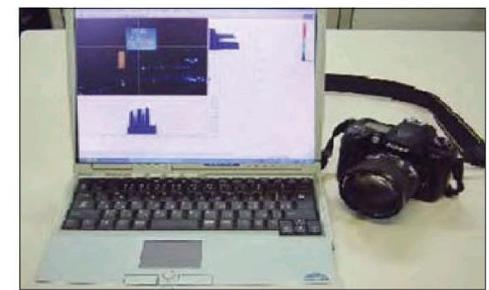
反射輝度測定用デジタルカメラ及びPC

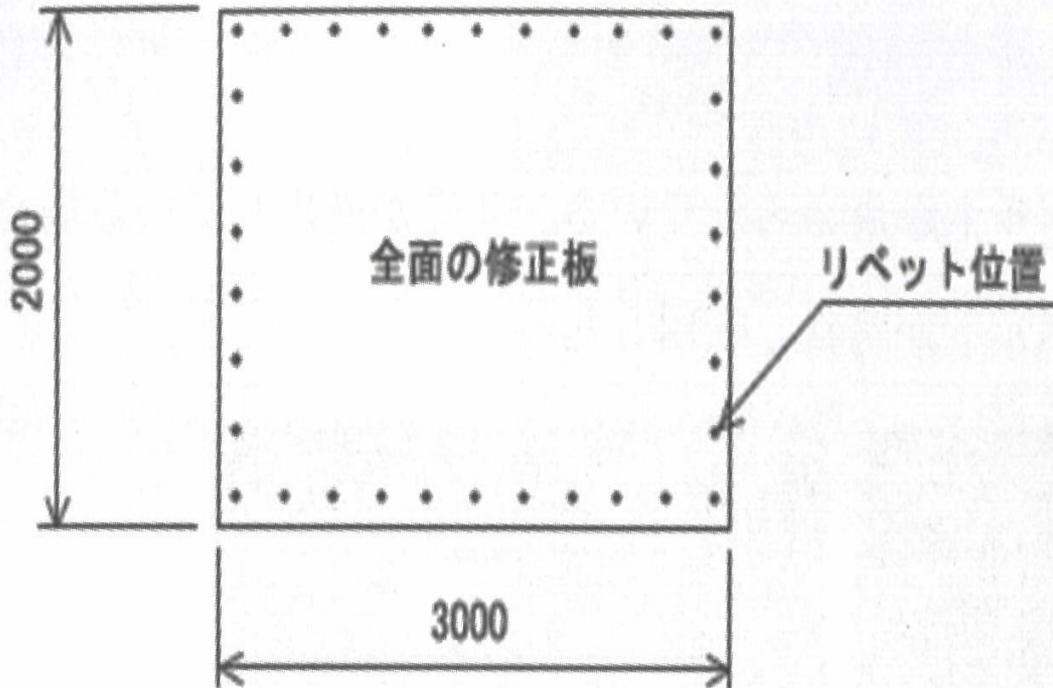
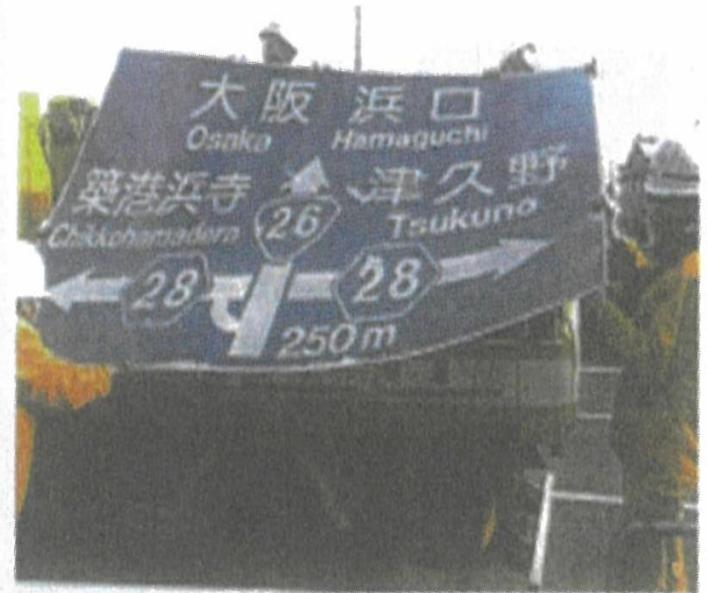
## 落下事故のあった全面補修板の全周ブラインドリベット施工(他県)

**重さ32kgの落下**

経年によりフレットング摩擦により下穴が大きくなりリベットが脱落し補修板が落下した事例です。

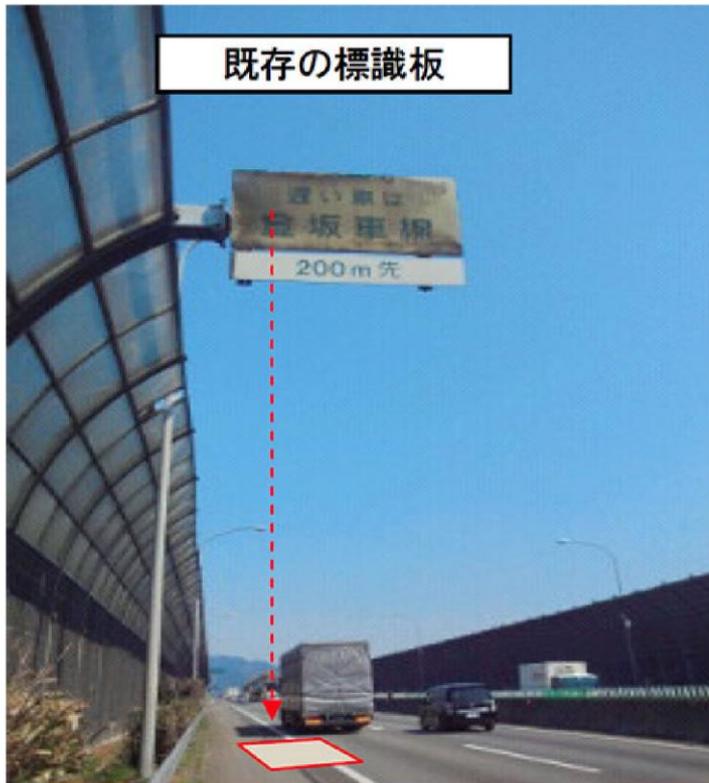
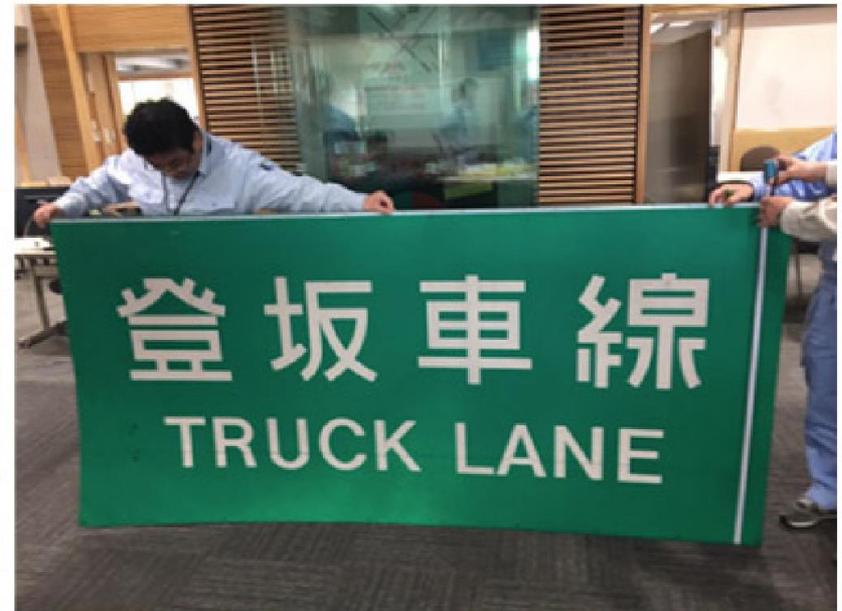
## 高速道路上で落下事故のあった部分補修板施工(他県)

落下した重ね貼り標識

重さ18kgの落下  
幸いにして、第三者被害はありませんでした。

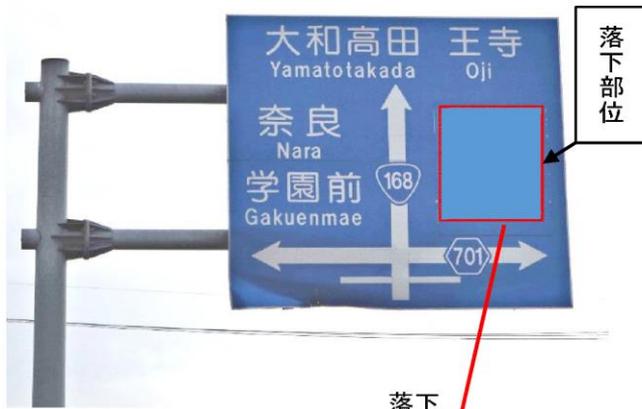
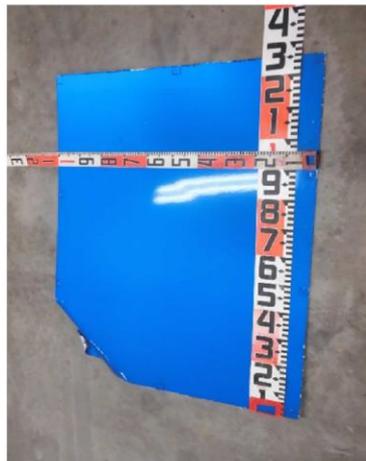
## 落下事故のあった部分補修板の全周ブラインドリベット施工(他県)

落下

落下物寸法1.0m × 1.25m

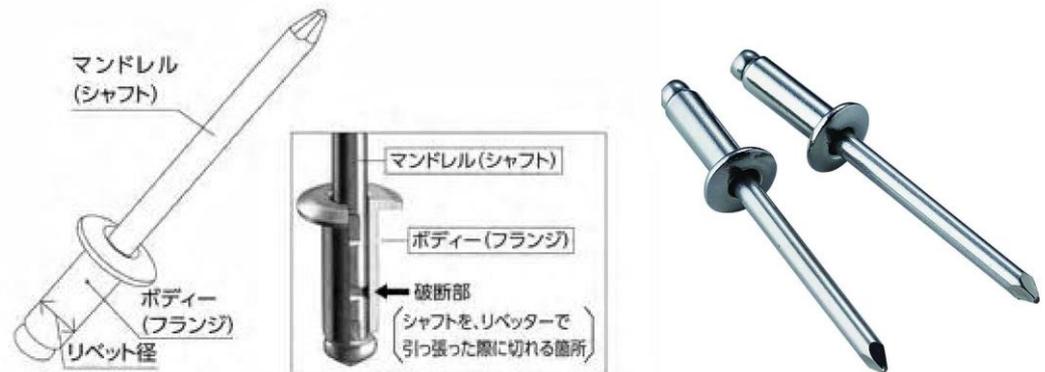
### ブラインドリベットとは？

ブラインドリベットはボディー（フランジ）部と、マンドレルから構成されていて、マンドレル（シャフト）を引き抜くことで、（ナジ）に変形をあたえて2枚の板を固定することができます。

**重さ7kgの落下  
部分補修でも車などに落下すれば  
重大事故になります。**

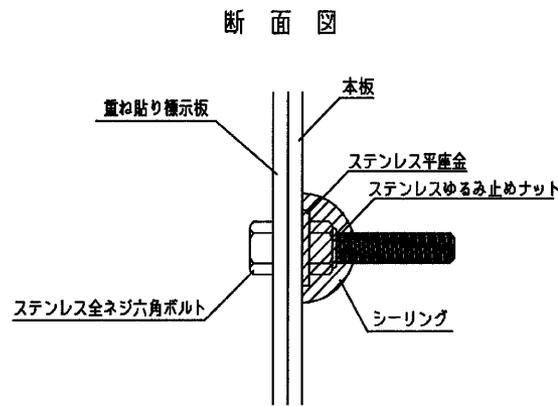
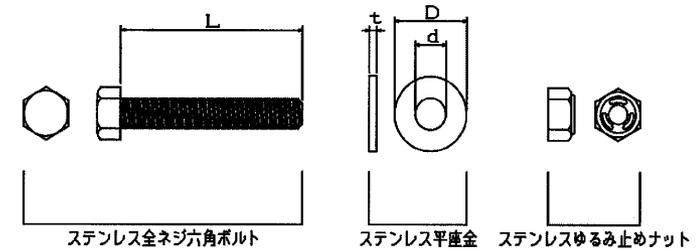
## M4以上の ステンレスボルト 及び M4ゆるみ止め ナットで固定

ボルト・ナット呼び径	L	D	d	t	ドリル穴
M4	25mm	12mm	4.3mm	1.0mm	4.2mm

- 注) 1. 指定のボルト・ナット及び座金を使用し、ナット側は透明シーリング材で落下防止処理を施すこと。  
 2. ドリル穴は、指定の大きさを超えてはならない。  
 3. 一度ゆるめたり、はずしたゆるみ止めナットは再利用してはならない。  
 4. リブ金具等の設置位置を避ける場合には、20mm以上内側に設置してもよい。  
 5. 外周固定の止め金具のピッチXおよびYは、300mm以下とする。  
 6. 重ね貼り表示板の縦または横の寸法が340mmを越えた場合、その中間部分に止め金具を追加しなければならない。  
 7. 中央固定の止め金具のピッチxおよびyは500mm以下にすること。  
 8. 重ね貼り表示板の縦・横の寸法が1040mmを越えた場合、その中間部分に止め金具を追加しなければならない。

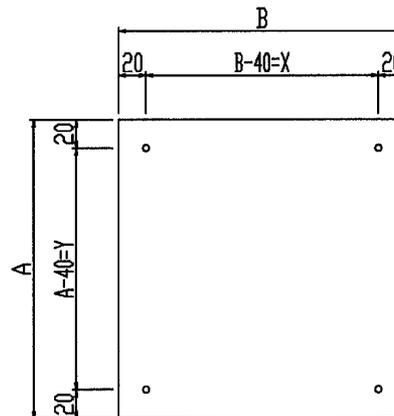
金具間隔（外周固定）

## 外周固定は300mm以下 中央固定は500mm以下

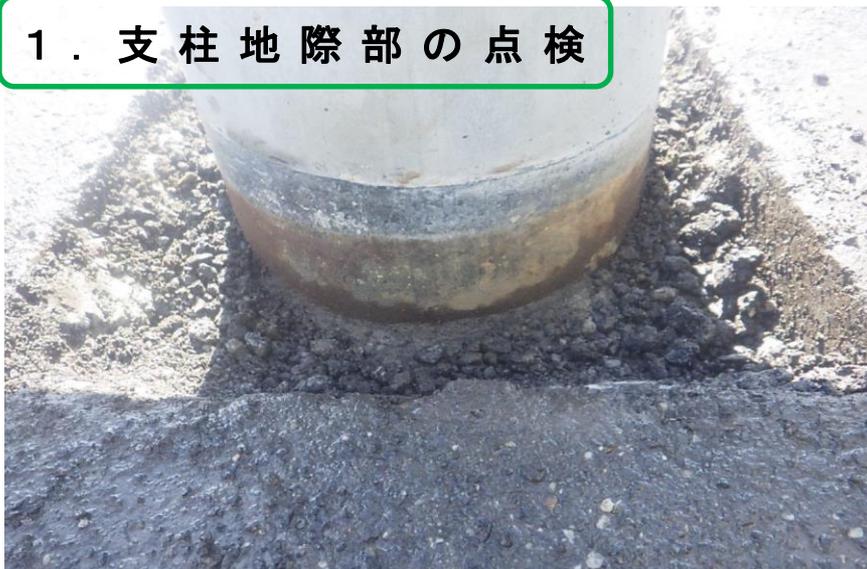
1. 支柱地際部の点検

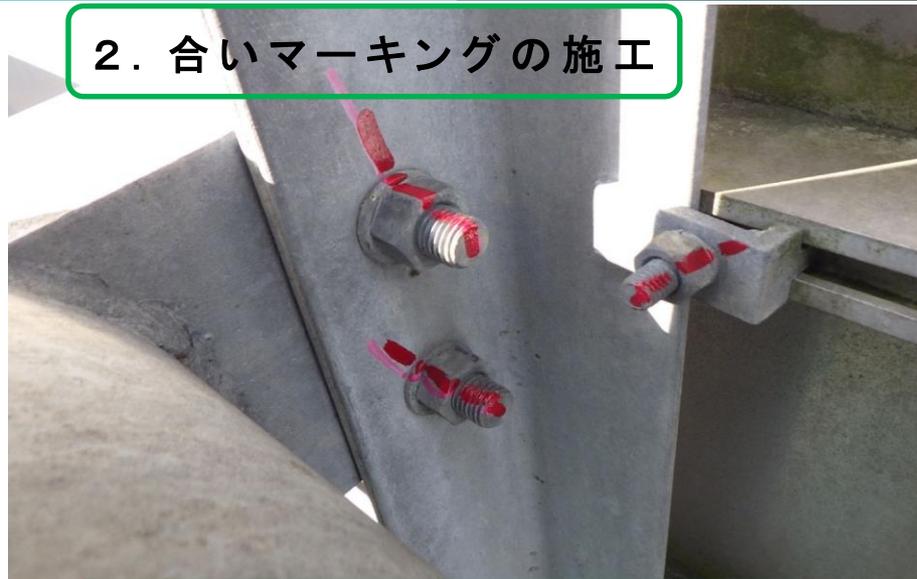
2. 合いマーキングの施工

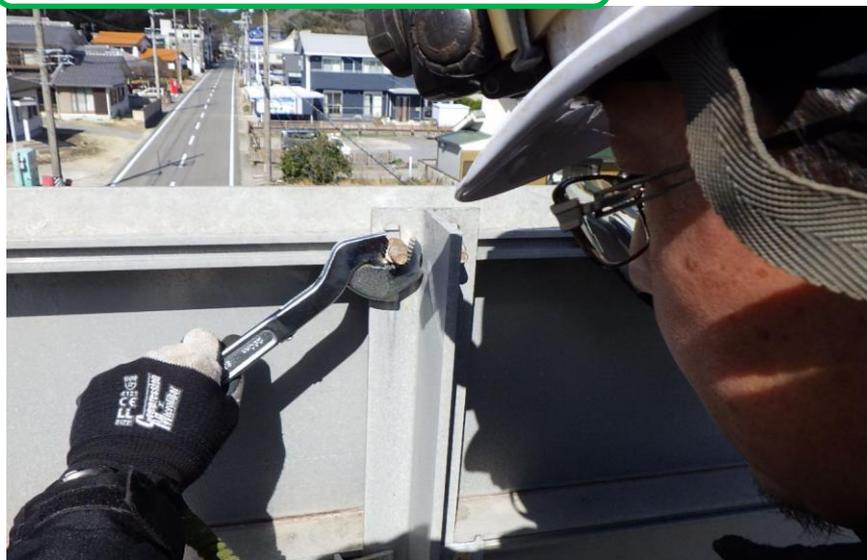
3. ボルトの緩み確認

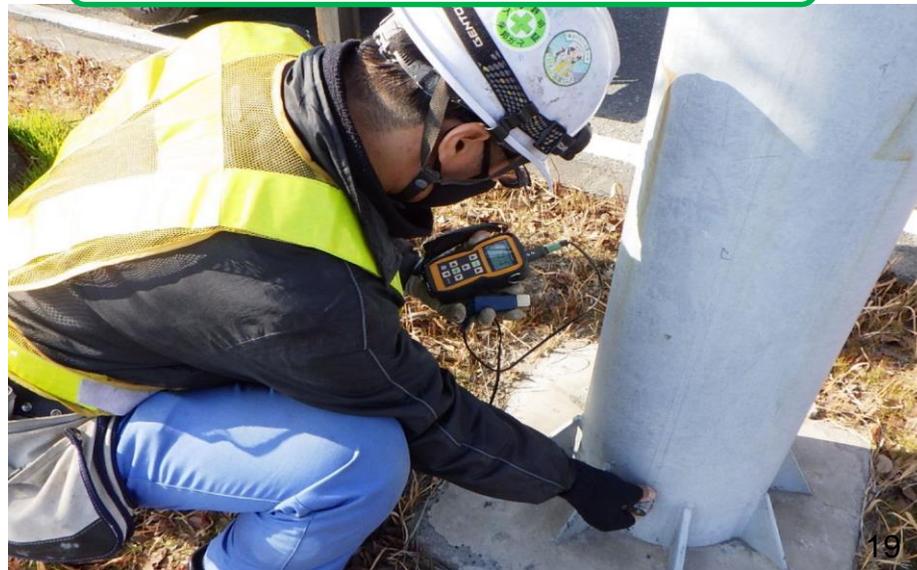
4. 超音波厚さ計による板厚調査

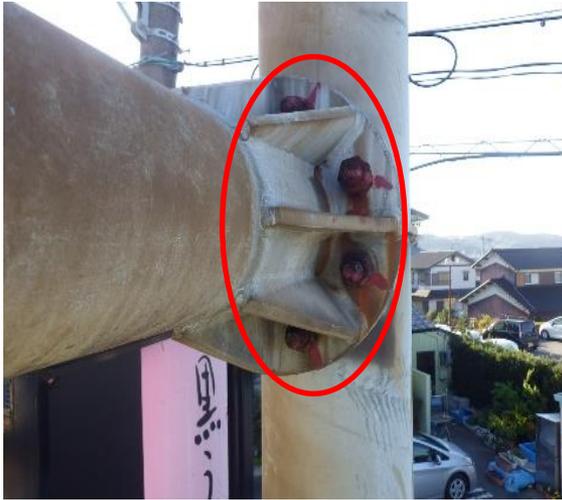
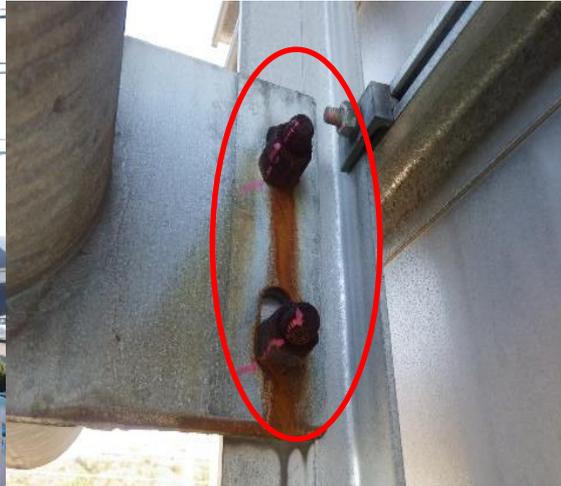
標識構造に問題のある診断 「判定区分Ⅲ 早期措置段階」の一例

## 1. F型柱繋ぎボルトの腐食

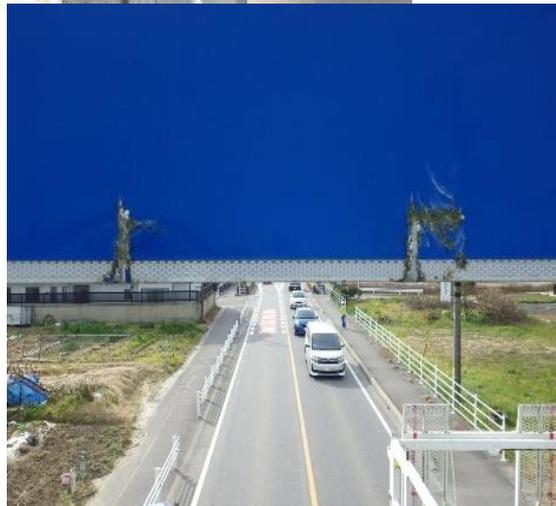
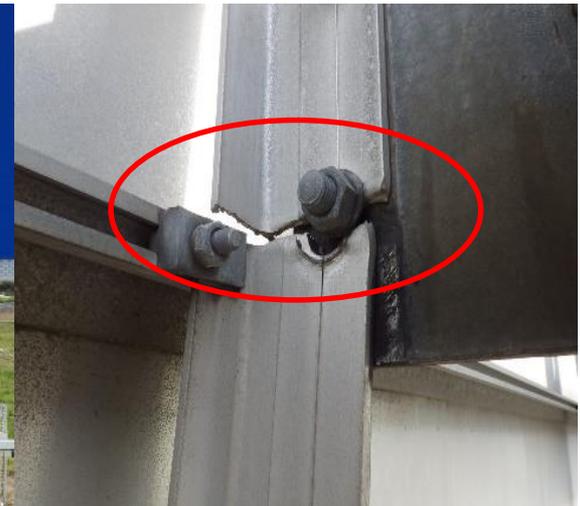
## 2. 車両衝突による取付金具の損傷

\* こちらの標識は、  
令和2年までに全て取替  
されました。

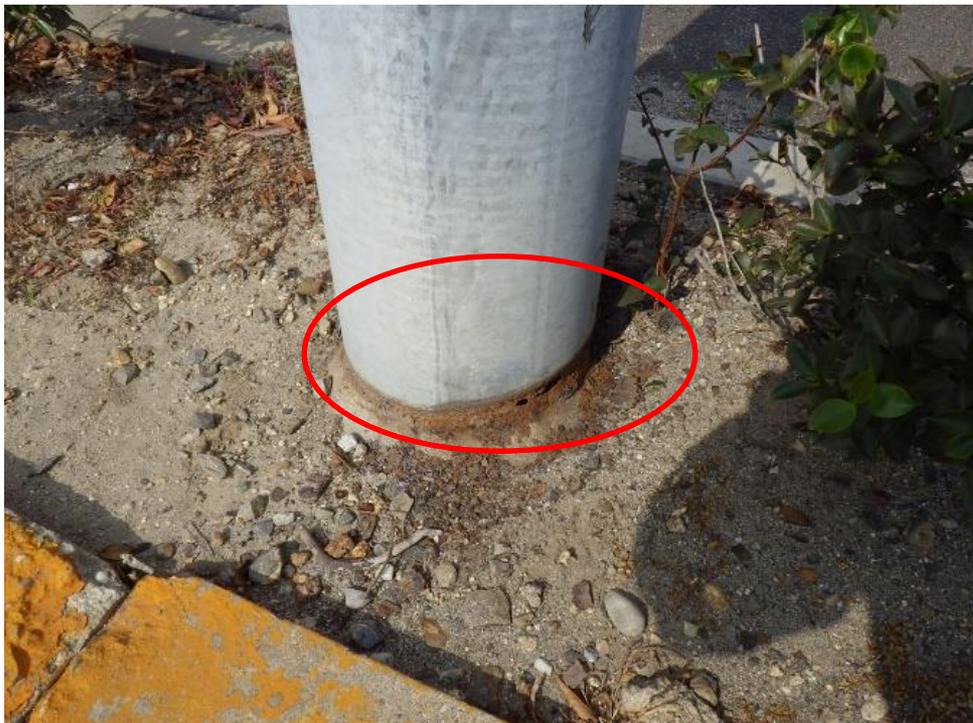
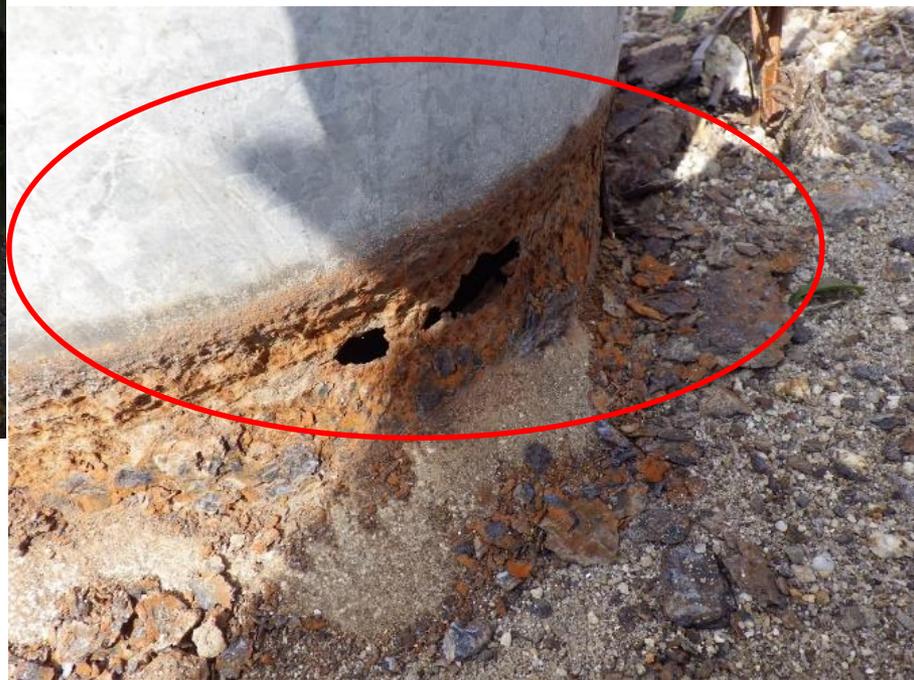
標識構造に問題のある診断 「判定区分Ⅳ 緊急措置段階」の一例

\*こちらの標識は、発見後直ちに緊急撤去を実施し、翌年度に建て替えられました。

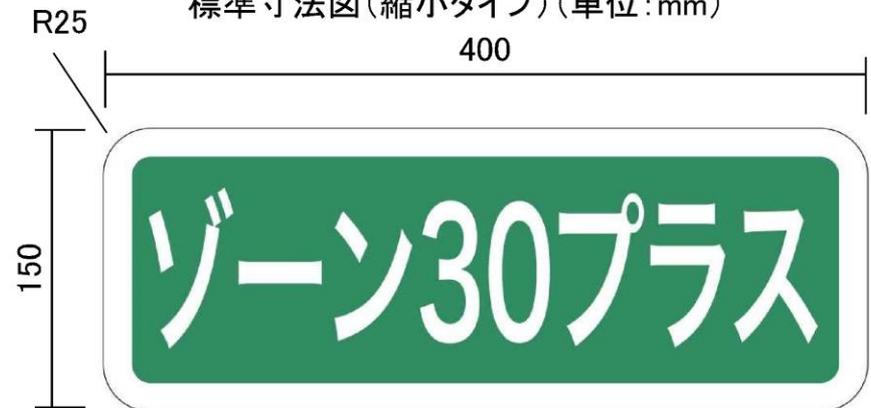
標準寸法図(縮小タイプ)(単位:mm)

※歩行空間の阻害や建築限界が確保できない等の理由で標準タイプを設置できない場合は、縮小タイプを用いることを検討する。
